**RAPPORT D'ENQUÊTE SUR UN ÉVÉNEMENT AÉRONAUTIQUE**  
**A00P0047**

**PROXIMITÉ D'AÉRONEFS**

**LE DE HAVILLAND DHC-6 TWIN OTTER C-GQKN**

**LE CESSNA 172 N8522U**

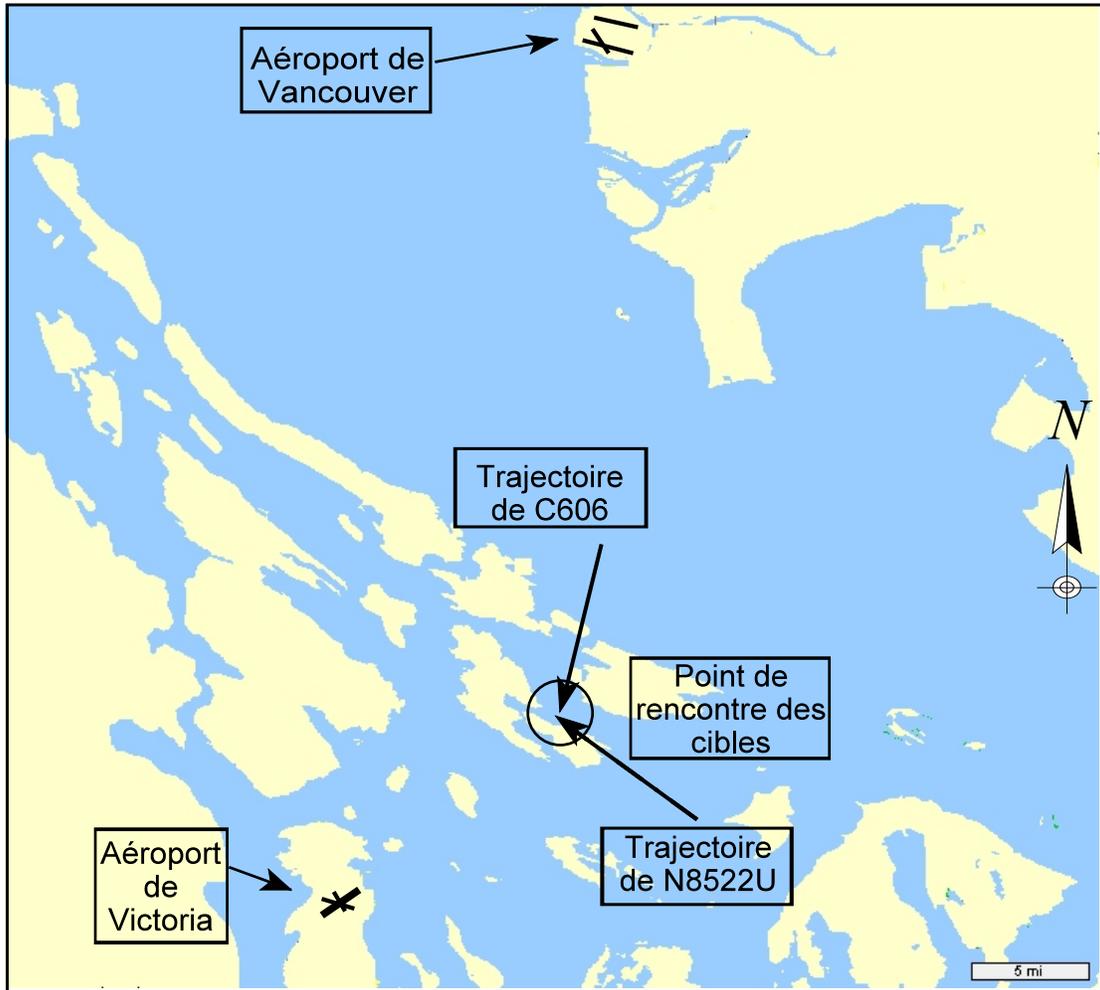
**Figure 1**

*Annexe A — Zone de conflit*
